# Vedligeholdelsesplan AB Gyldholm Esthervej 16-16A, 2900 Hellerup

Marts 2023

Version 02

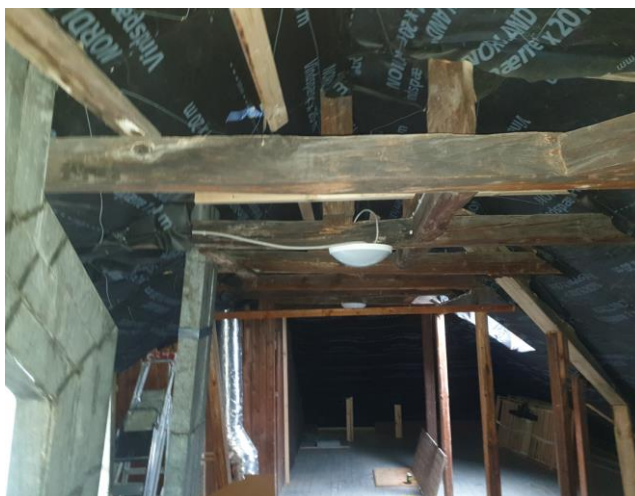
Foto 5: Spærkonstruktion

Den bærende del af tagkonstruktionen er udført som mansardtag mellem 1. og 2. sal. I loftrum er spær udført i hanebåndsspær. Spærhovederne er skiftet til større dimensioner, primært grundet indbygning af forøgede isoleringstykkelse. Der er udført supplerende skunkstolper mellem mansardkonstruktion og spærhoveder. Herudover er der udført vandrette stålbånd mellem hanebånd og mansardkonstruktion.

Det anbefales at der foretages en konstruktiv vurdering af de nye/forstærkede spærkonstruktioner.

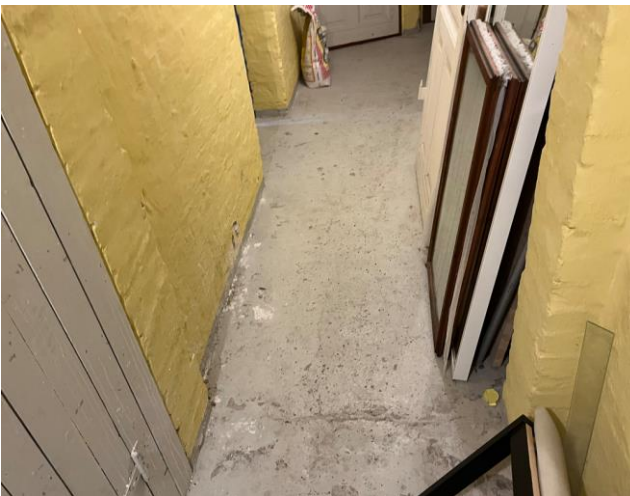
Foto 5: Kældergulve Esthervej 16

Kældergulve er malet i epoxymaling og fremstår i generelt god stand. Idet 16A ikke har samme stand, kan en generel opgradering af gulve forslås indenfor en 10-årig periode.

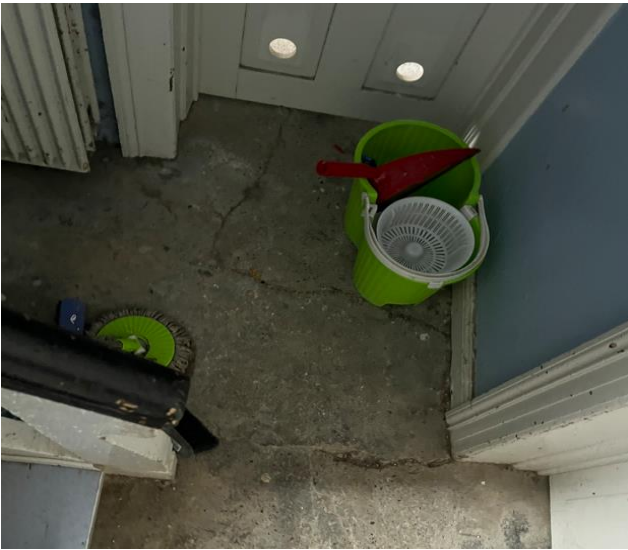
Foto 1: Kældergulv Esthervej 16A

Kældergulve fremstår i rå beton og der forekommer en revne i denne overflade. Det forslås at foretage er udbedring af revne og efterfølgende epoxybelægning på gulve.

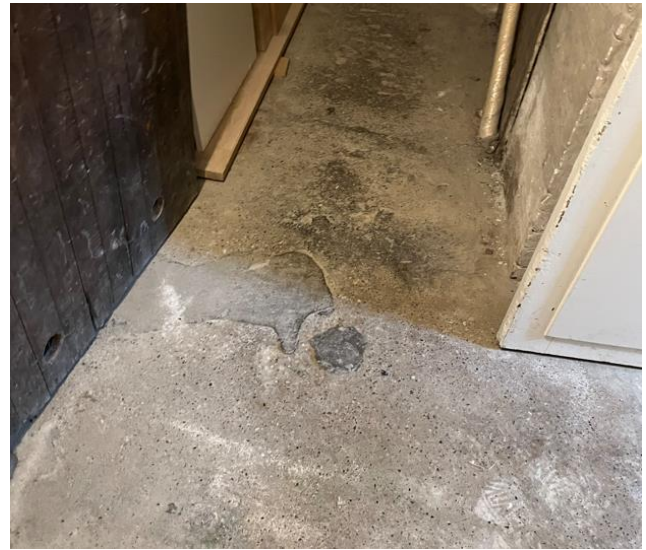
Foto 2: Kældergulv i Esthervej 16A

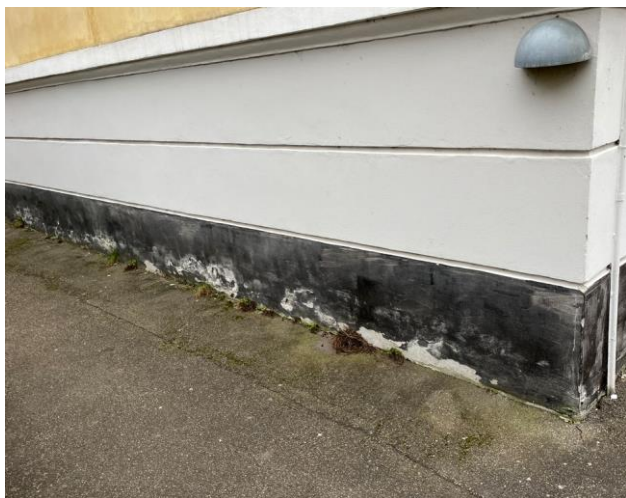
Foto 1: Gavlsokkel mod nord Esthervej 16A

Sokkelpuds på nordvest gavl er skruk. Denne bør nedhugges og pudses op igen.

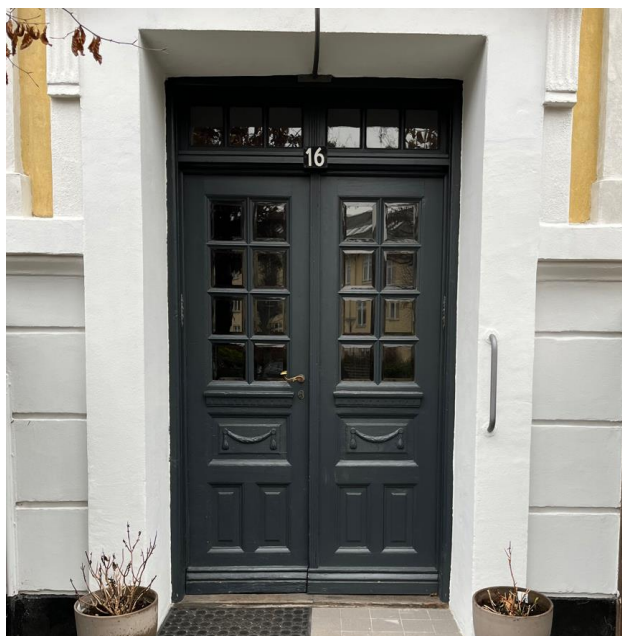
Foto 3: Hovedindgangsdør mod vest

Hoveddør er den oprindelige fra husets opførelse. Denne fremstår i god stand. Der bør foretages en lettere snedkerbehandling af døren, således at denne lukker korrekt.

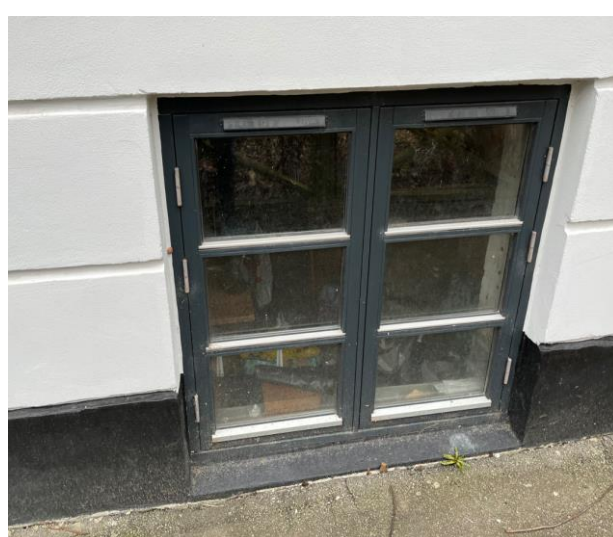
Foto 6: Kældervindue mod øst

Vinduer i kælderetage er blanding af de oprindelige vinduer samt vinduer skiftet for mere end 20 år siden.

Glassene i kælder fremstår ikke til nutidig standard.

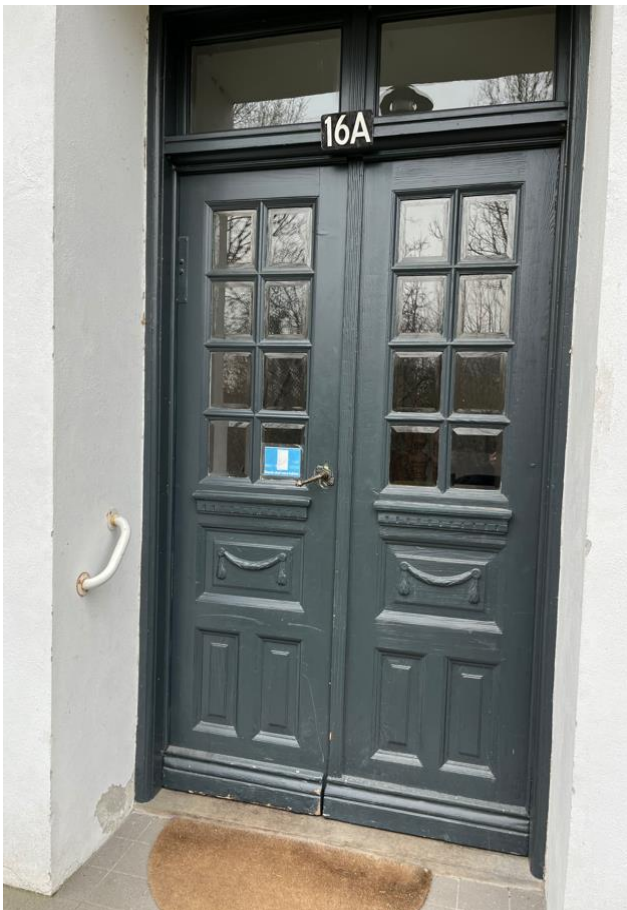
Foto 3: Hovedindgangsdør mod øst

Hoveddør er den oprindelige fra husets opførelse. Denne fremstår i god stand. Der bør foretages en lettere snedkerbehandling af døren, således at denne lukker korrekt.

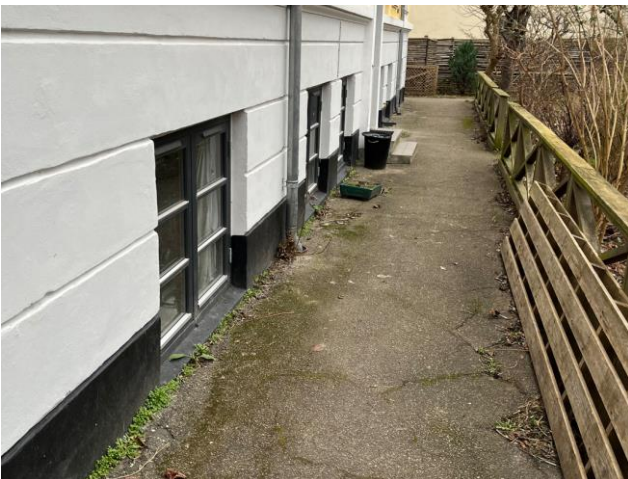
Foto 3: Asfaltbelægning

Der er tydelige sætningsskader på asfaltbelægningen efter udbedring af brud på vandledning. Bestyrelsen har indhentet tilbud på fornyelse af den samlede asfaltbelægning.

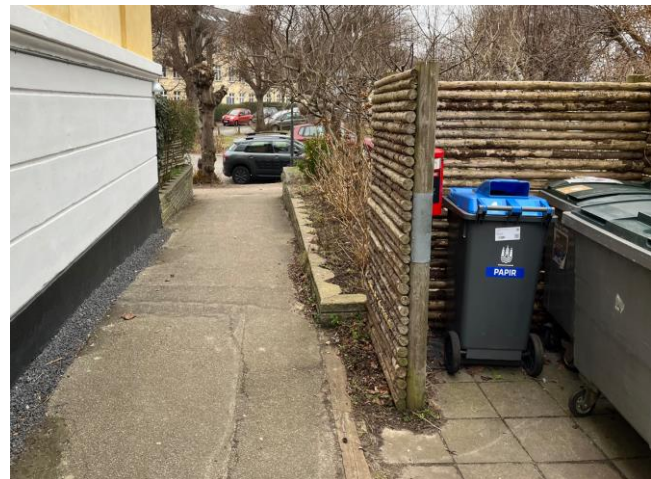
Foto 4: Asfaltbelægning og affaldshåndtering
