# Vedligeholdelsesplan AB Gyldholm Esthervej 16-16A, 2900 Hellerup

Marts 2023

Version 02

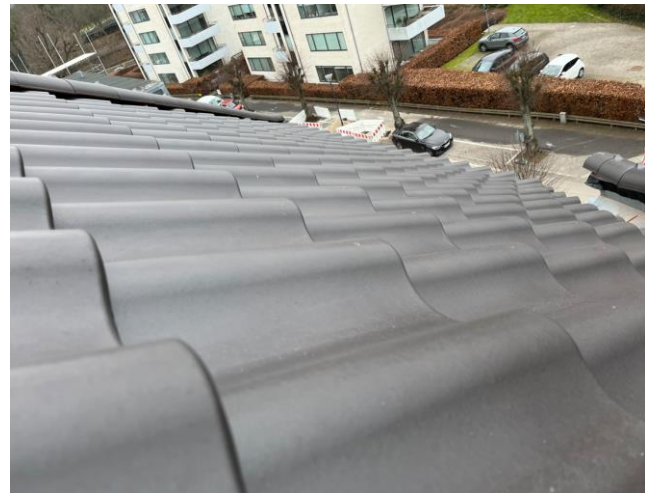
Foto 6: Tagbelægning imod vest

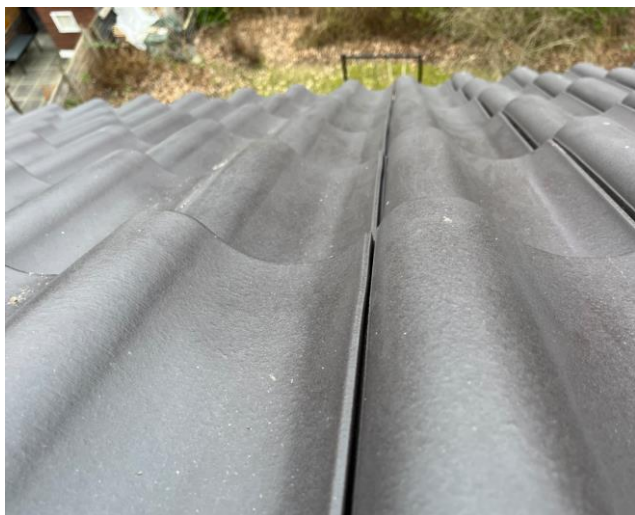
Foto 3: Tagbelægning imod øst

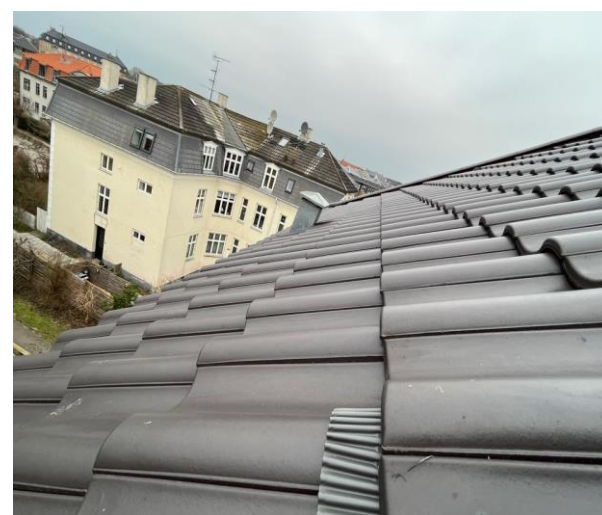
Foto 4: Tagbelægning imod vest

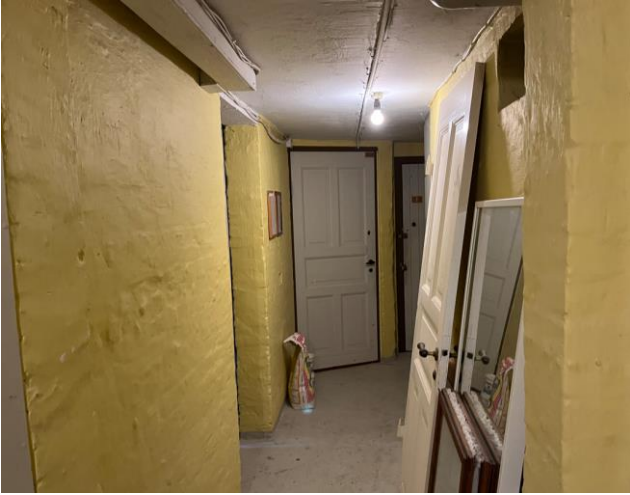
Foto 1: Kældervægge i Esthervej 16

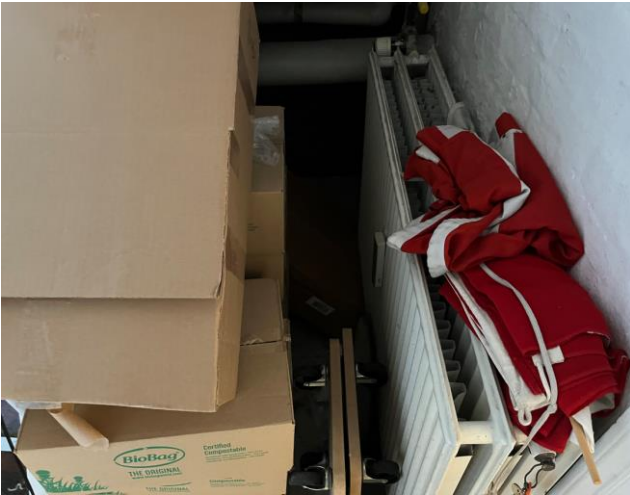
Foto 3: Opvarmning i kælder

Disse tiltag mindsker risiko for forfald af bærende konstruktioner herunder svampeskader, råd i bjælker og korrosion i armeringer. Det kan dog anbefales at temperatur i kælder øges min 18 grader i vinterhalvåret.

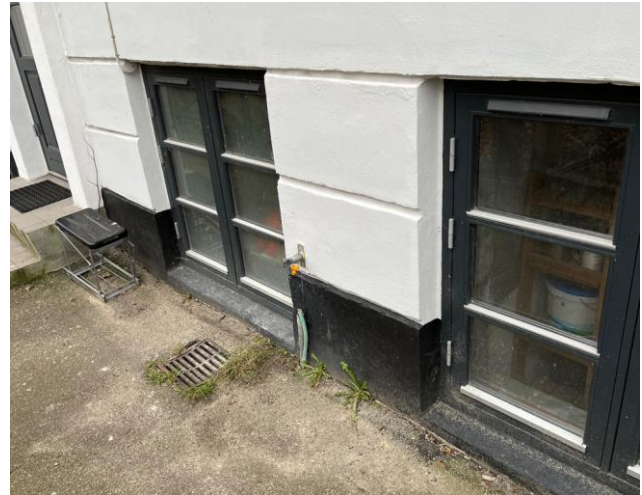
Foto 4: Ventilering af kælder

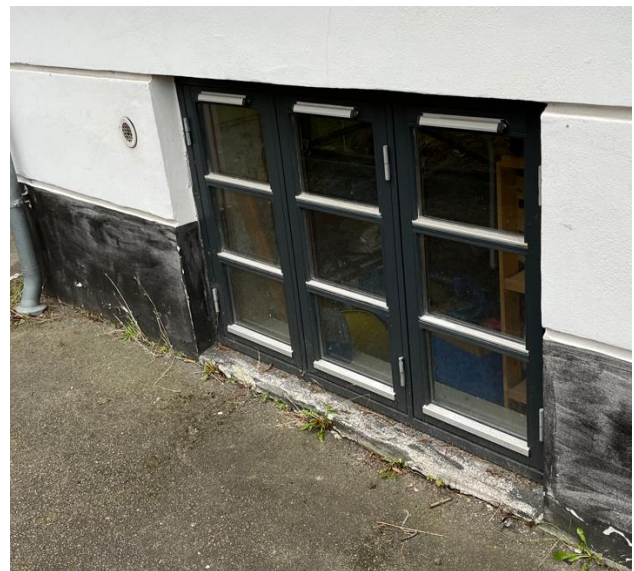
Foto 4: Ventilering af kælder

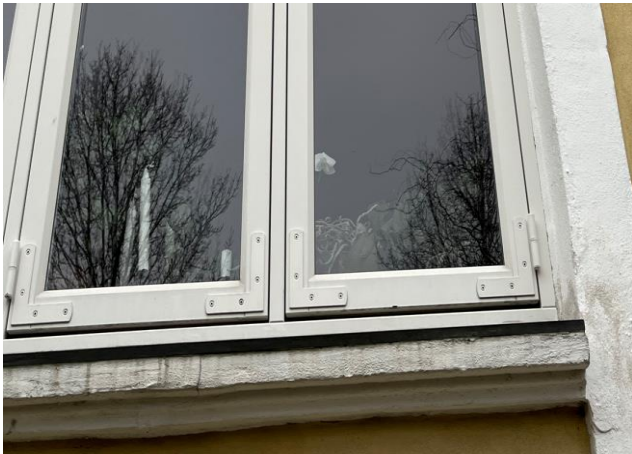
Foto 1: Vindue mod øst bolig

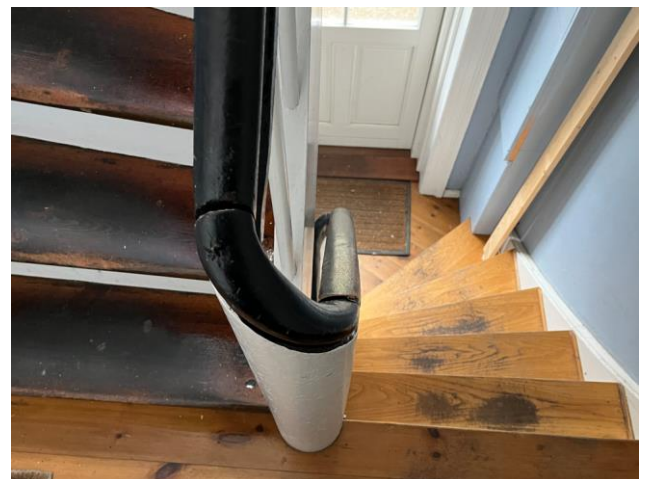
Foto 6: Indgangsrepos på bagtrappe

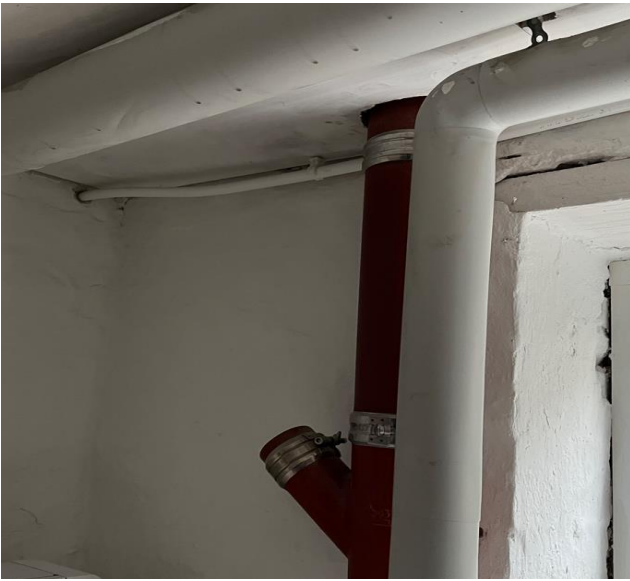
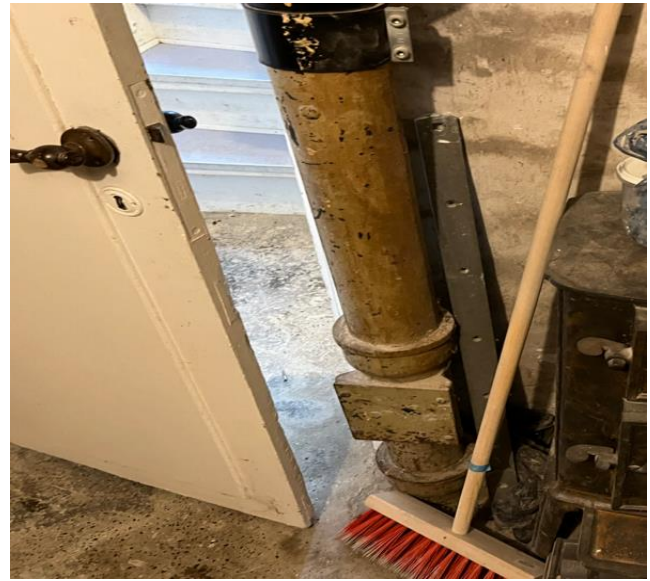
Foto 1: Faldstamme i kælder

Foto 2: Faldstamme i kælder

Det vil være hensigtsmæssigt, at der udføres en TV-inspektion af kloaksystemet, for derved at få afdækket eventuelle brud og sætninger samt øvrige skader, der kan give fugtskader, problemer med rotter osv. Det anbefales, at der udføres en TV-inspektion hvert 10. år.

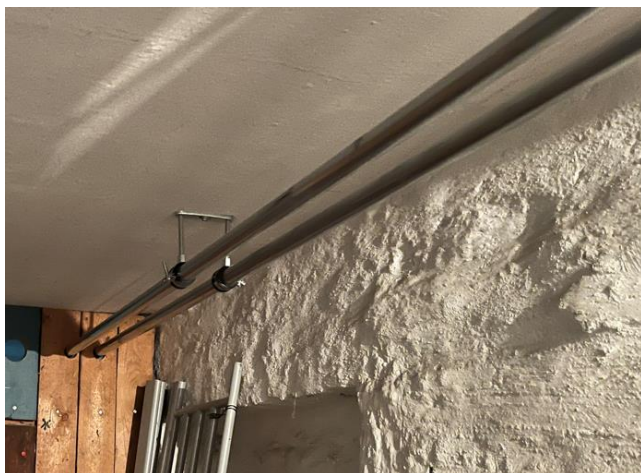
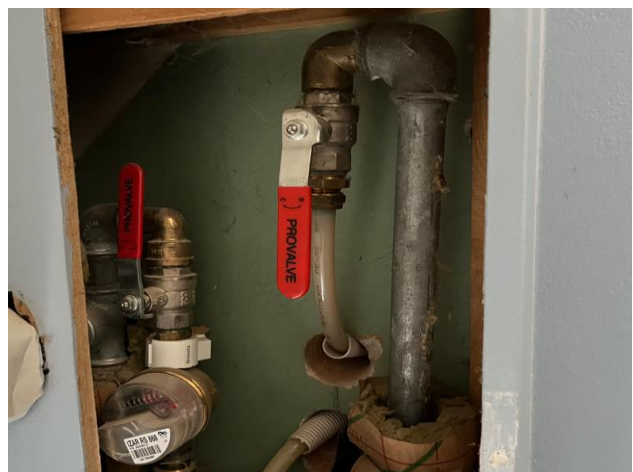
Foto 1: Fordelingsledninger i kælder

Foto 2: Fordelingsledninger i kælderlejlighed

Foto 3: Stigstrengte brugsvand Esthervej 16A

Foto 4: Stigstrengte brugsvand Esthervej 16

Der er udført partielle udskiftninger med forskellige materialer, herunder kobber og rustfri stålør. Store dele af installationen er skjult i rørkasser, skabe mv., der giver øget risiko for at utætheder ikke opdages i tide.

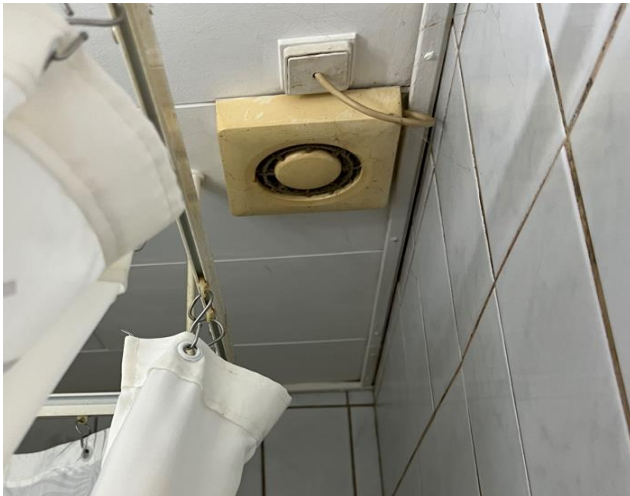
Foto 1: Mekanisk udsugning fra baderum
