# Vedligeholdelsesplan AB Gyldholm Esthervej 16-16A, 2900 Hellerup

Marts 2023

Version 02

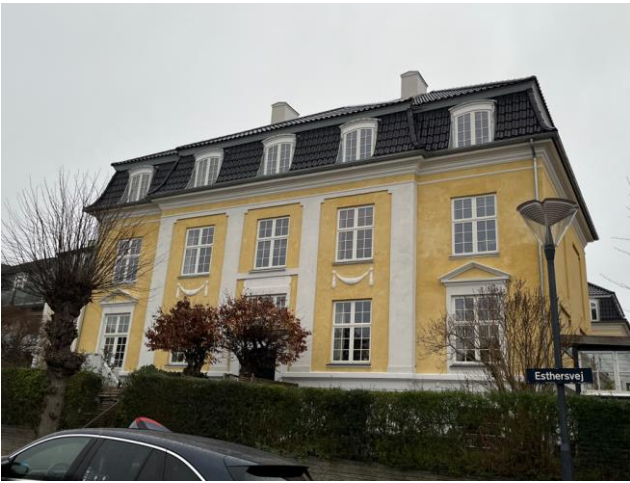
Foto 1: Taget imod vest i helhed

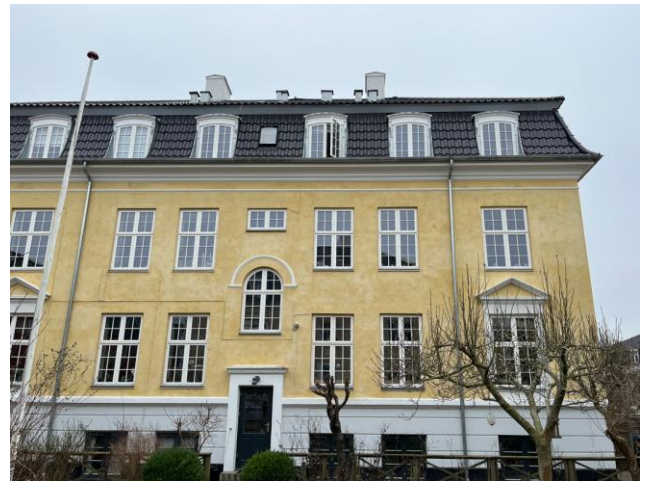
Foto 2: Taget imod øst i helhed

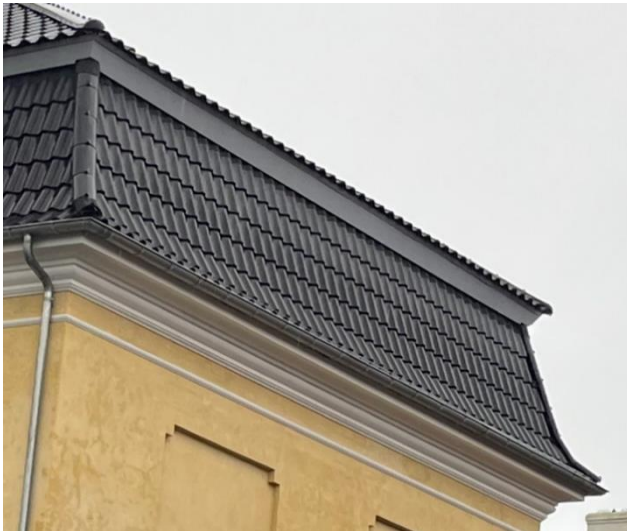
Foto 3: Taget imod syd

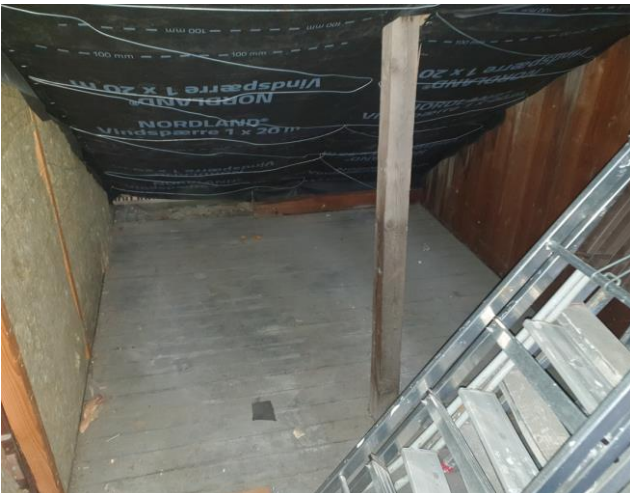
Foto 5: Isolering i tagflade

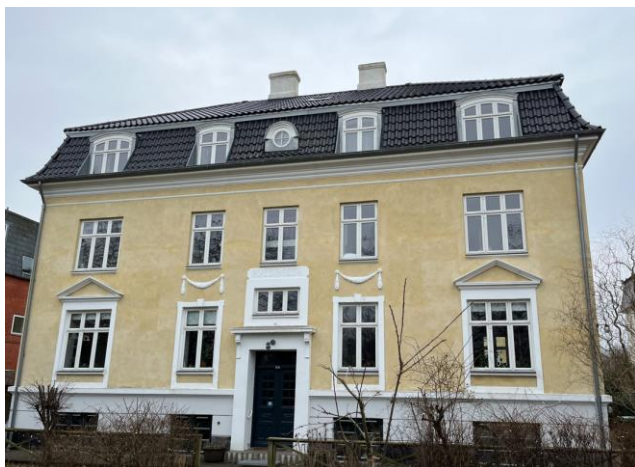
Foto 1: Taget imod øst i helhed

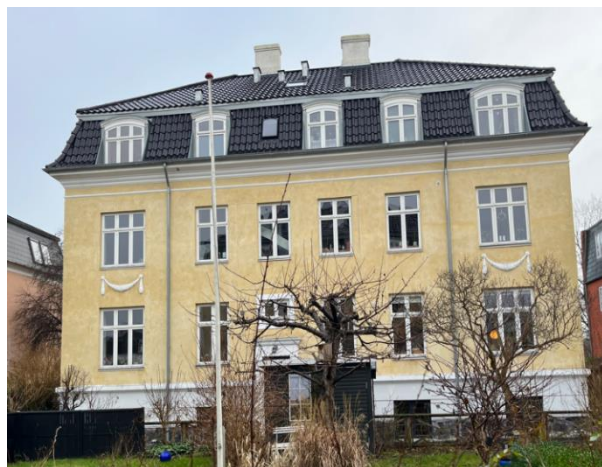
Foto 2: Taget imod vest i helhed

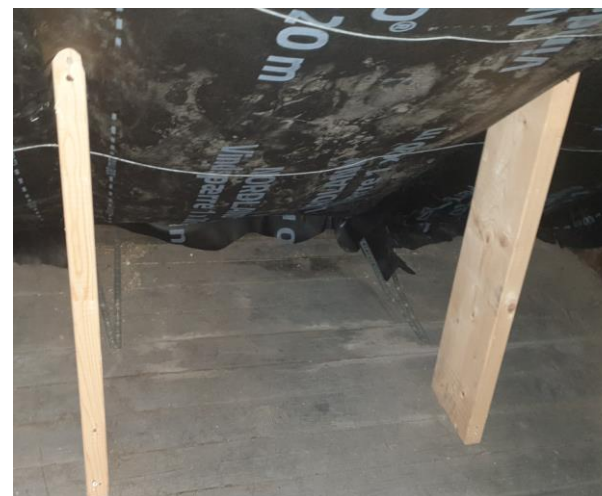
Foto 6: Isolering af tag Esthervej 16

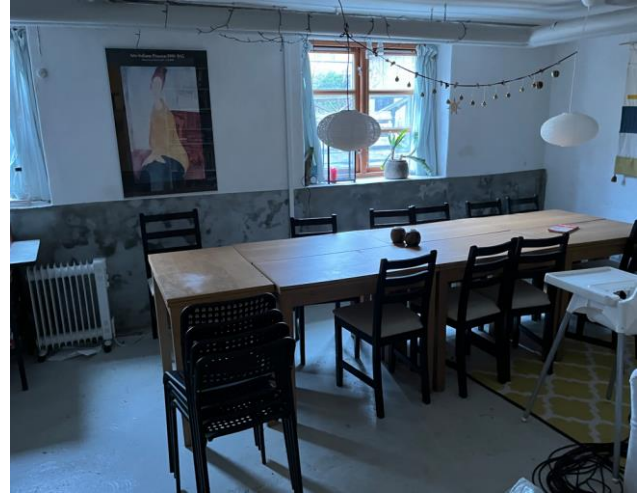
Foto 2: Kældervægge mødelokale Esthervej 16

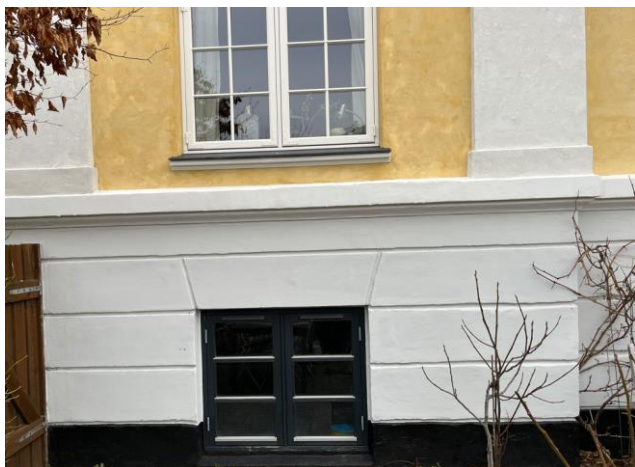
Foto 1: Sokkel mod vest Esthervej 16

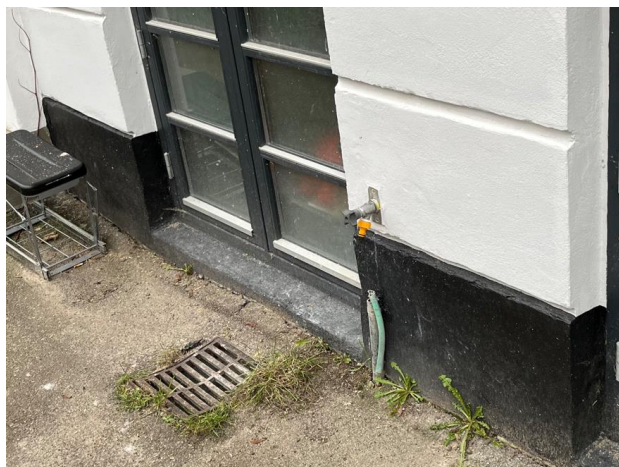
Foto 2: Sokkel mod øst Esthervej 16

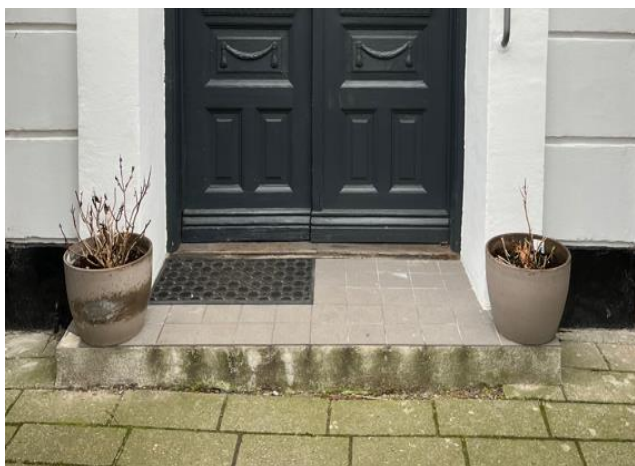
Foto 3: Indgang Esthervej 16 imod vest

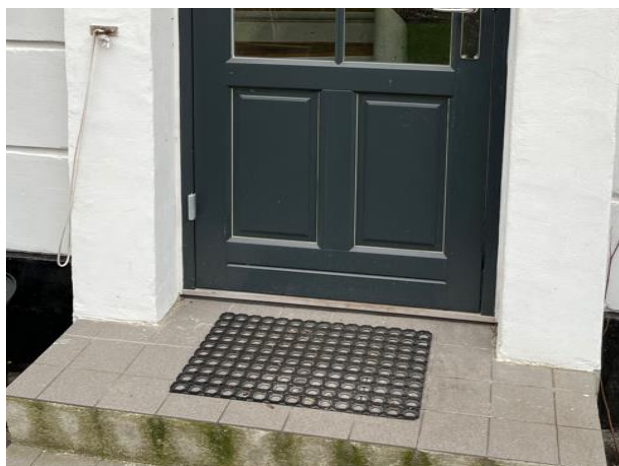
Foto 4: Indgang Esthervej 16 mod øst

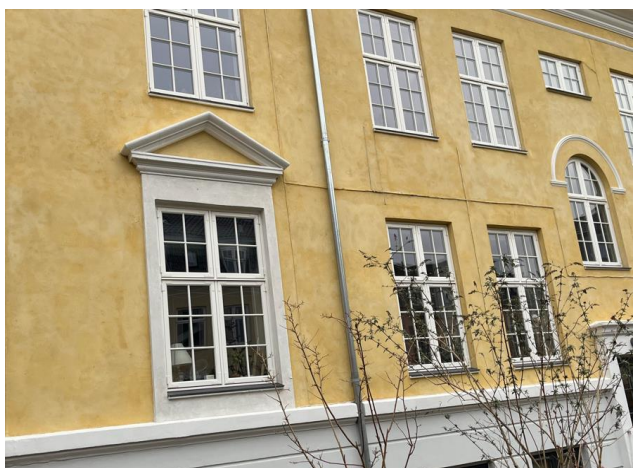
Foto 5: Facade øst Esthervej 16

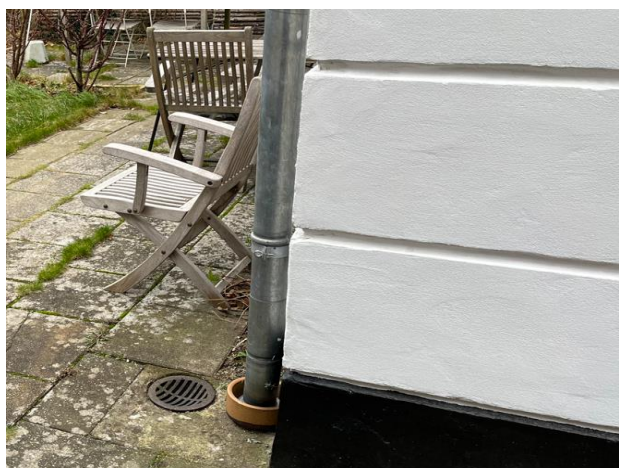
Foto 6: Tagnedløb/køkkenbrønd sydvest

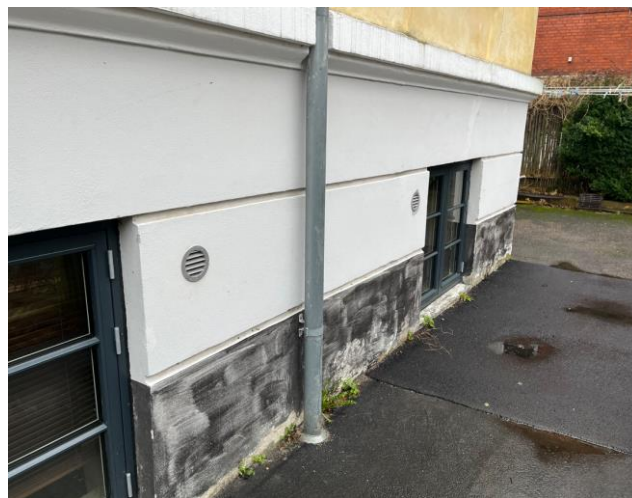
Foto 2: Sokkel mod vest Esthervej 16A

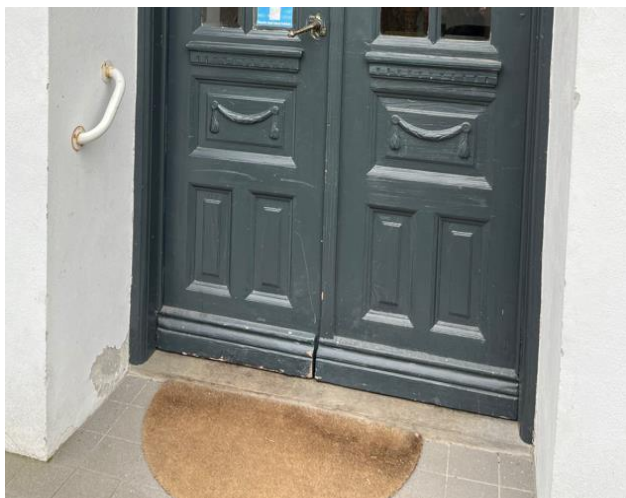
Foto 3: Indgang Esthervej 16A mod øst

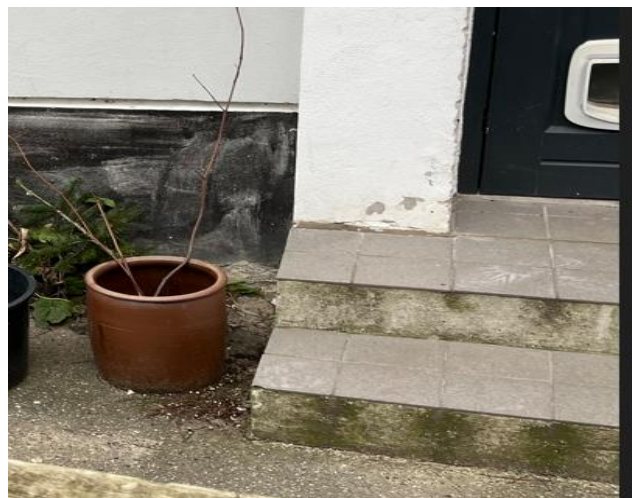
Foto 4: Indgang Esthervej 16A mod vest

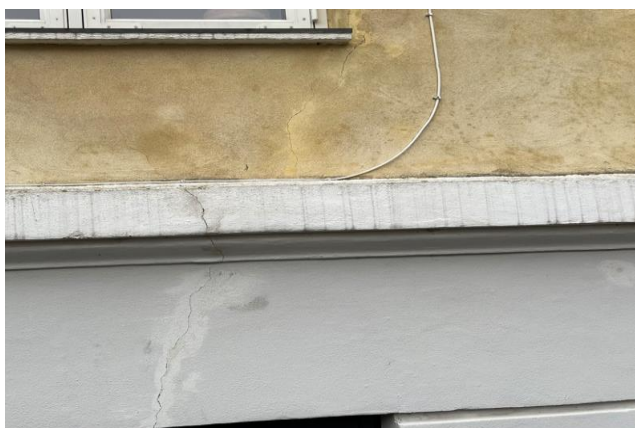
Foto 5: Facade Esthervej 16A sydvest

Overflader er renoveret i 2010 og der skal forventeligt udføres overfladebehandling indenfor de næste 3 år. Årsagen til dette er at der forekommer gennemgående lodrette revner på vestfacade imod både nord og syd. Disse har en størrelse så de bør udbedres inden der sker omfattende vandskader.

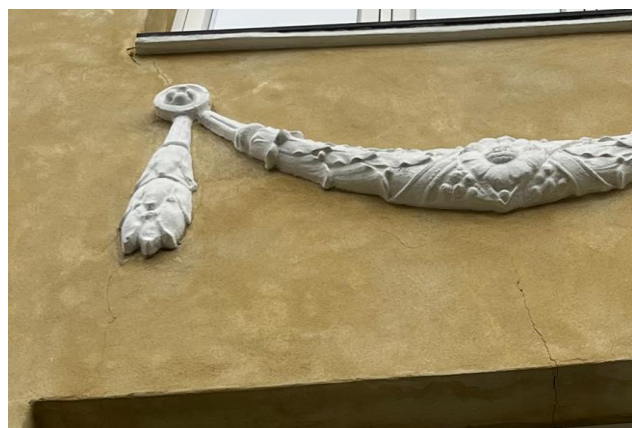
Foto 6: Facade Esthervej 16A nordvest

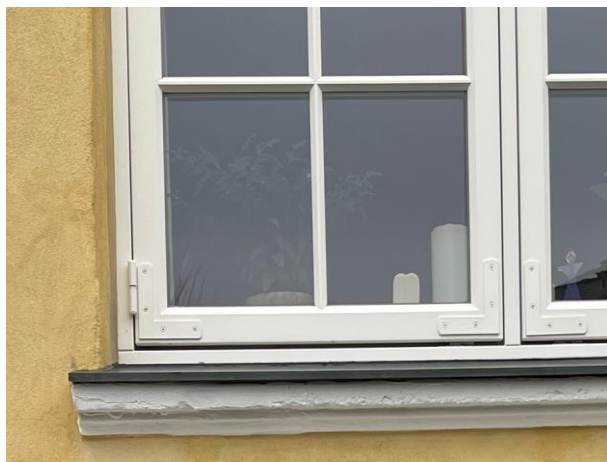
Foto 1: Vindue mod vest til bolig

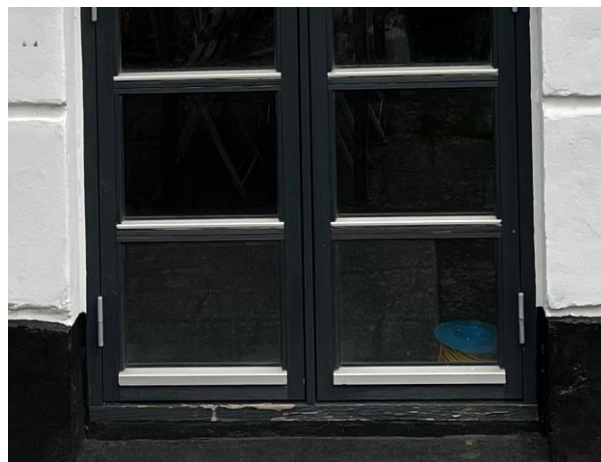
Foto 2: Vindue mod vest til kælder

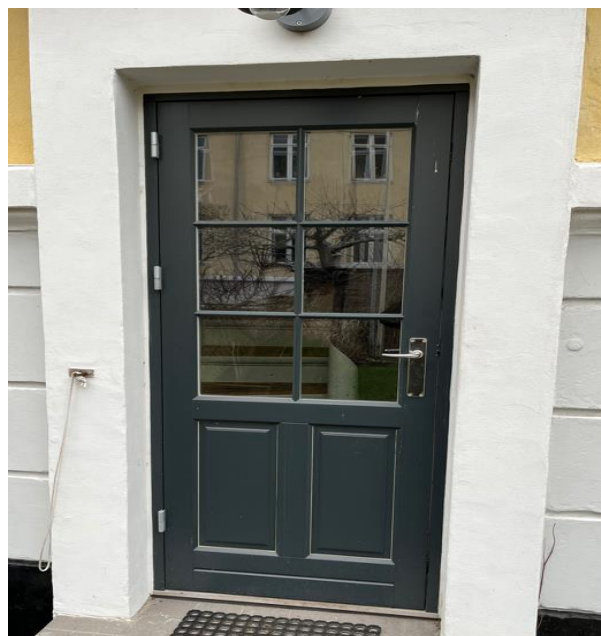
Foto 4: Bagtrappedør

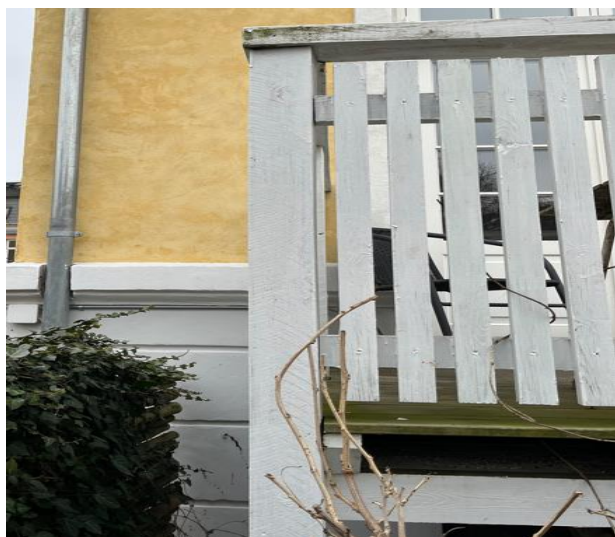
Foto 5: Træterrasse mod vest

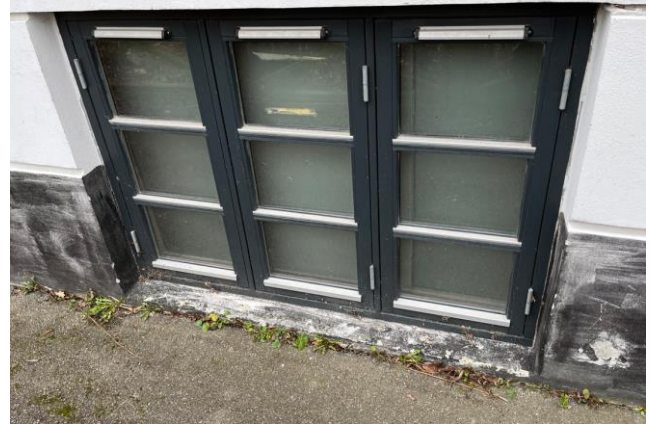
Foto 2: Vindue mod øst til kælder

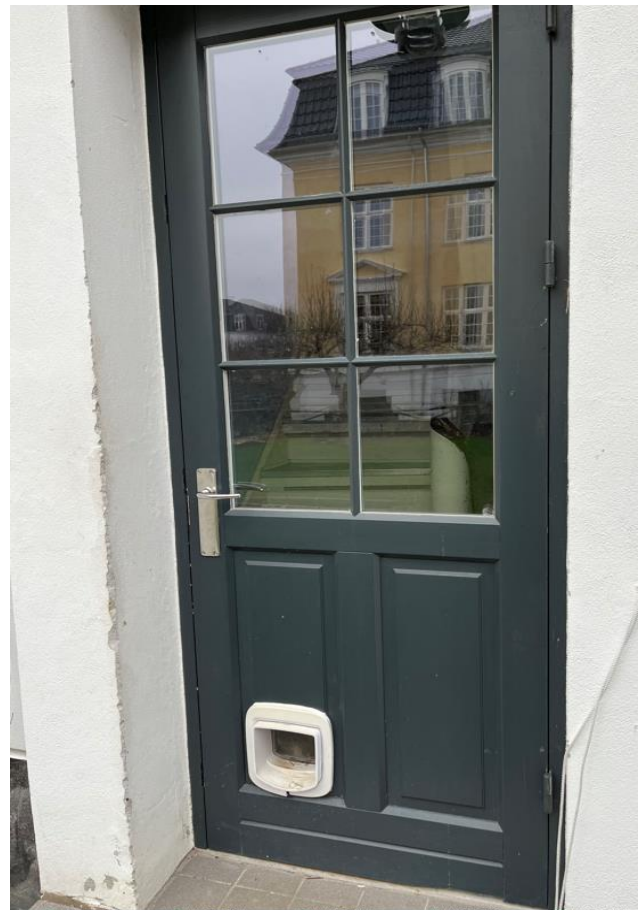
Foto 4: Bagtrappedør mod vest

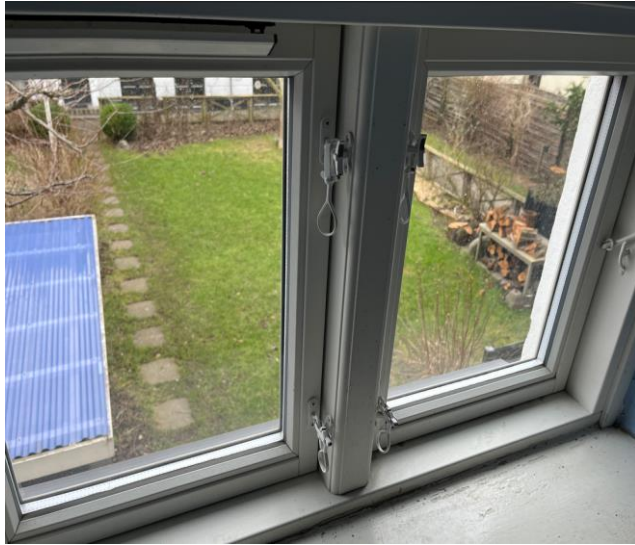
Foto 5: Vindue i opgang imod vest

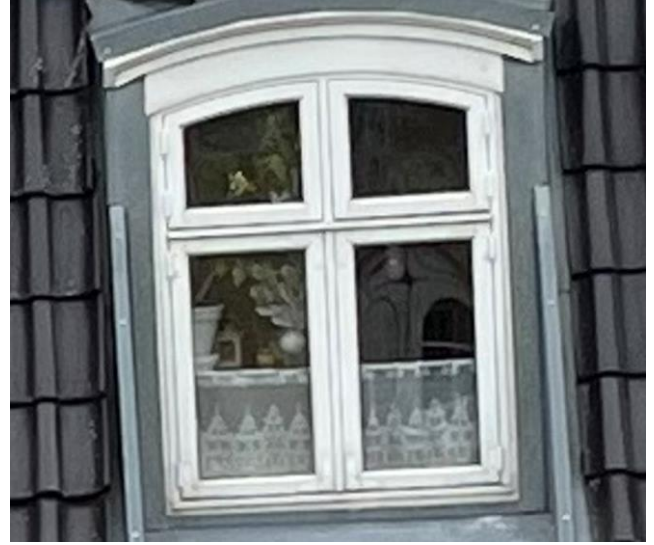
Foto 6: Kvistvindue

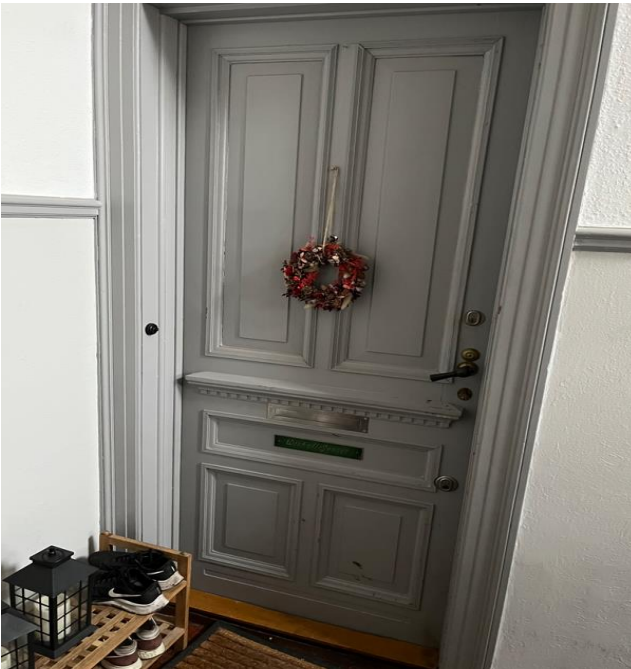
Foto 1: Lejlighedssdøre Esthervej 16

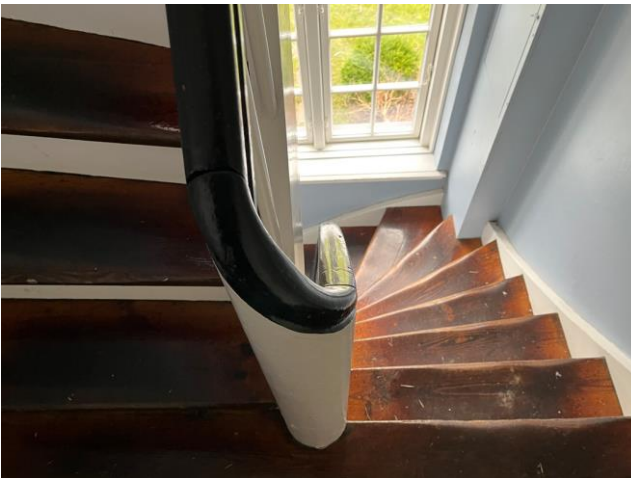
Foto 3: Bagtrappe Esthervej 16

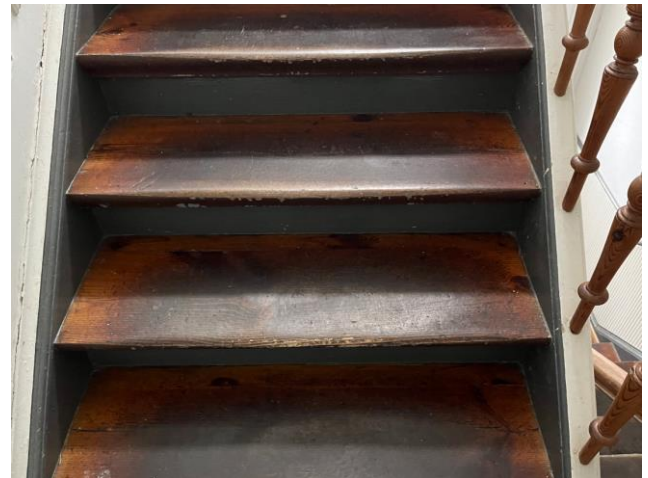
Foto 4: Hovedtrappe Esthervej 16

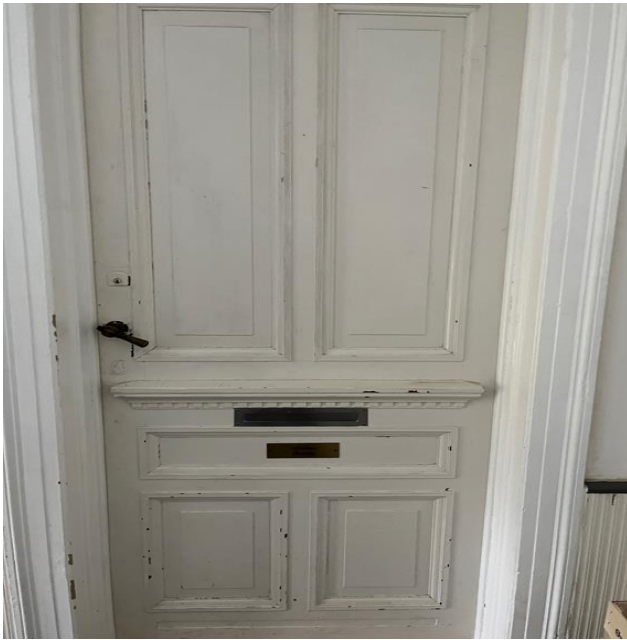
Foto 1: Lejlighedssdøre Esthervej 16A

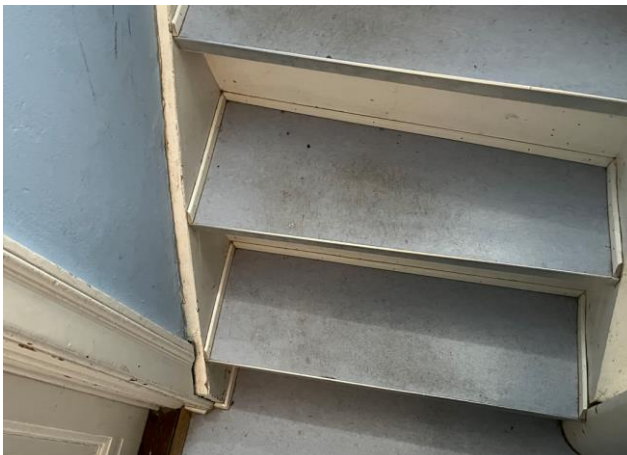
Foto 3: Bagtrappe Esthervej 16A

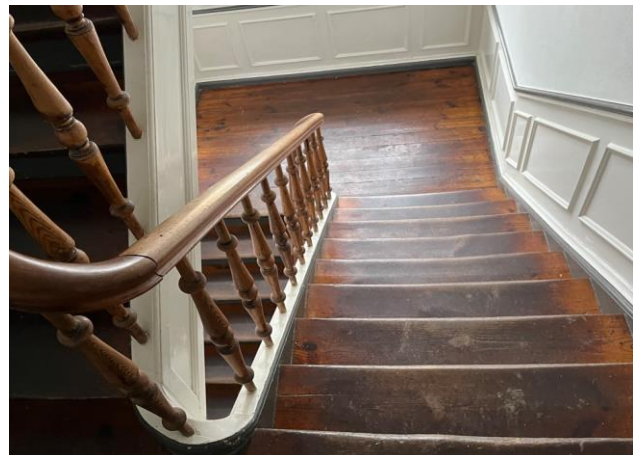
Foto 4: Hovedtrappe Esthervej 16A

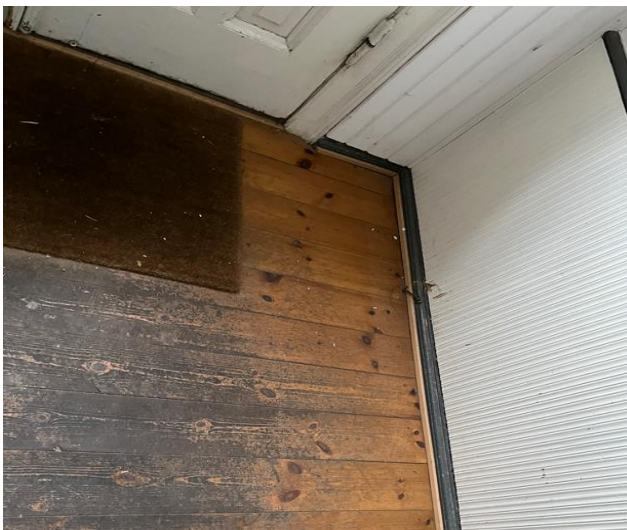
Foto 5: Indgangsrepos på hovedtrappe

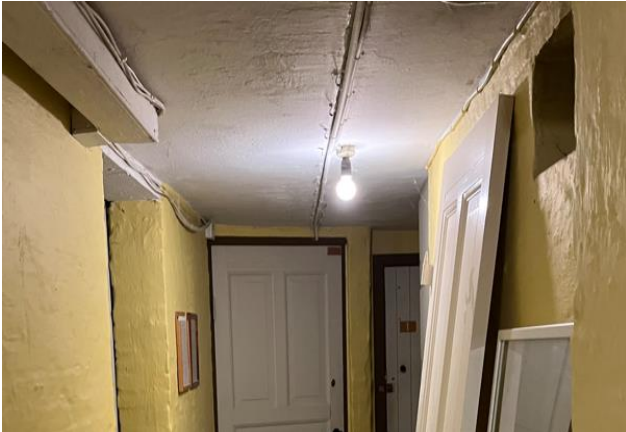
Foto 1: Etageadskillelse mellem kælder og stue Esthervej 16

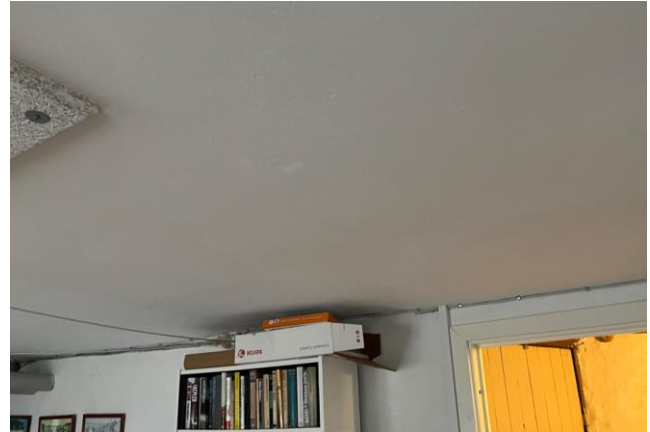
Foto 2: Etageadskillelse mellem kælder i stue I mødelokale Esthervej 16

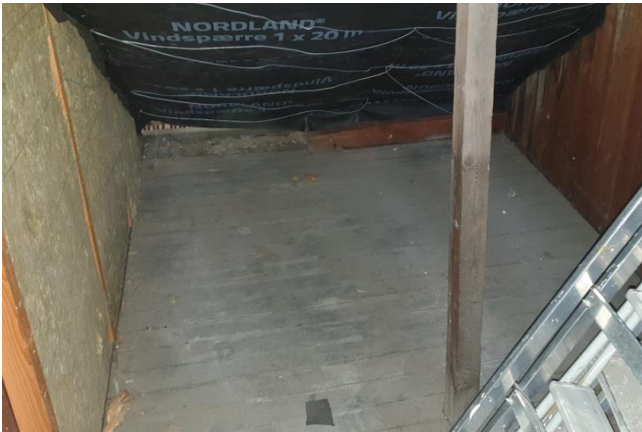
Foto 3: Loftrum i Esthervej 16

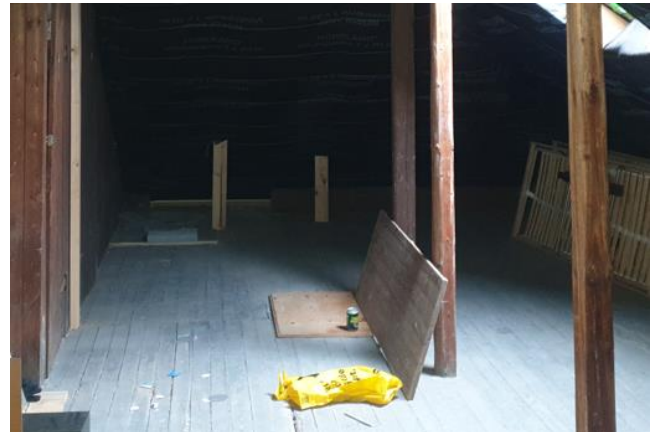
Foto 4: Loftrum i Esthervej 16A

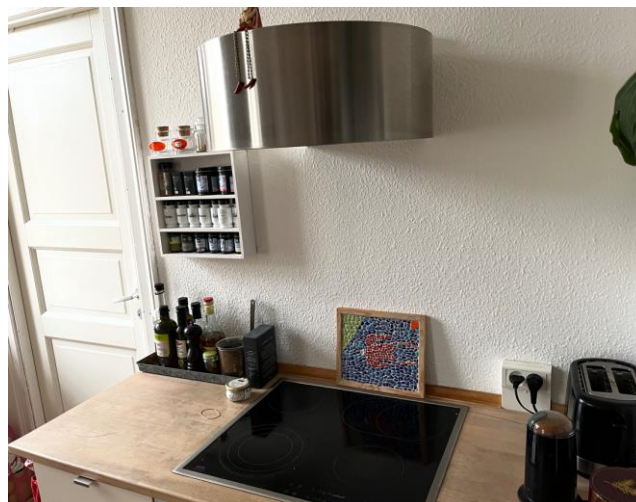
Foto 2: Køkken i Esthervej 16, 1. th.

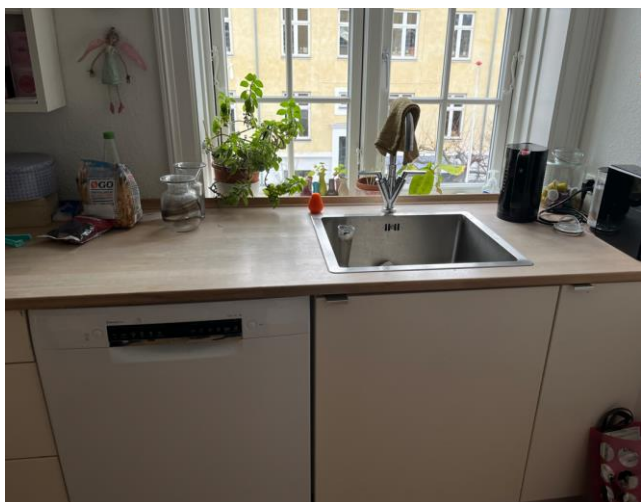
Foto 3: Køkken i Esthervej 16, 1. th.

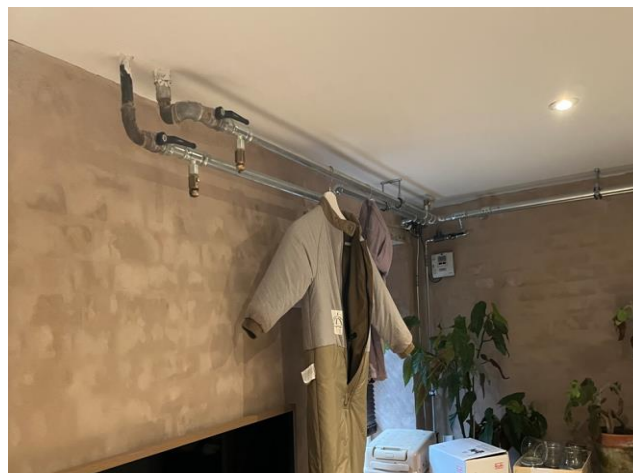
Foto 1: Fordelingsledninger i kælder

Foto 2: Fordelingsledninger i kælderlejlighed

Foto 3: Stigstrengte brugsvand Esthervej 16A

Foto 4: Stigstrengte brugsvand Esthervej 16

Der er udført partielle udskiftninger med forskellige materialer, herunder kobber og rustfri stålør. Store dele af installationen er skjult i rørkasser, skabe mv., der giver øget risiko for at utætheder ikke opdages i tide.

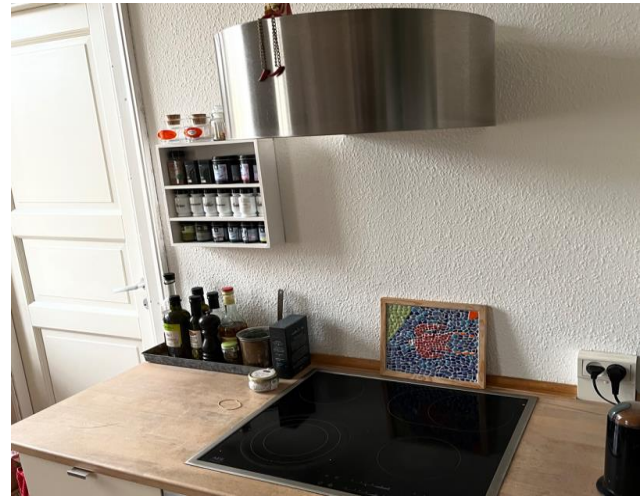
Foto 2: Emhætte i køkken

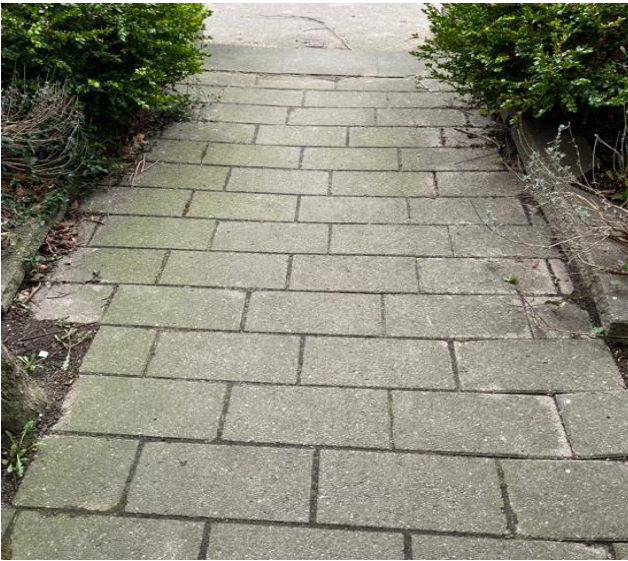
Foto 1: Flisebelægning

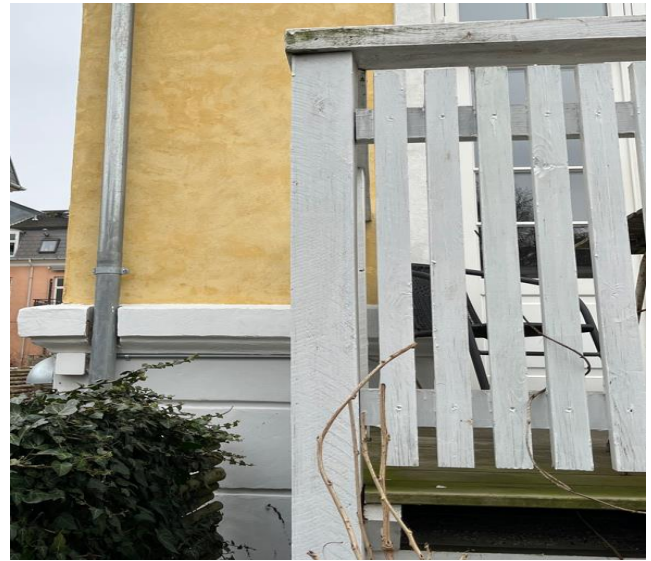
Foto 2: Træterrasse ved Esthervej 16, st. tv. Andelshavers eget ansvar

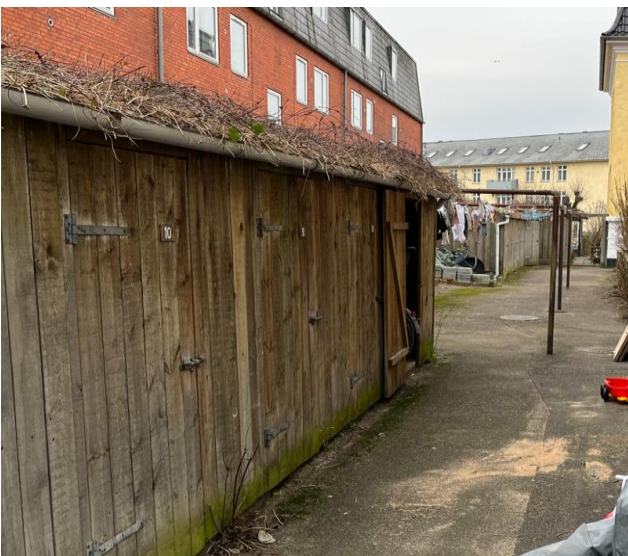
Foto 5: Depotskur. Vedligehold ved arbejdsweekender
